Collège colline

Intégrer le collège à son univers campagnard. C'est ce qui a conduit les architectes de l'agence Daudré-Vignier à réaliser un ensemble architectural ondoyant, couvert d'un manteau végétal et habillé de bois.

5façades/Reportage

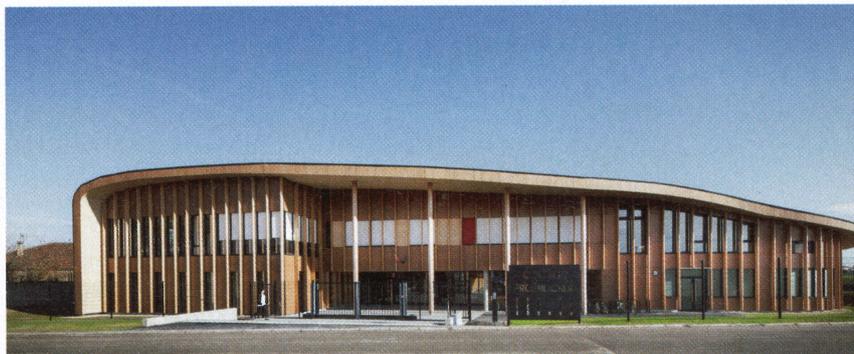
▲ Le positionnement des deux façades principales, Nord-Ouest et Sud-Est, limite les chocs thermiques et équilibre les apports. L'aile en retour, Nord-Est/Sud-Ouest, protège des vents dominants.

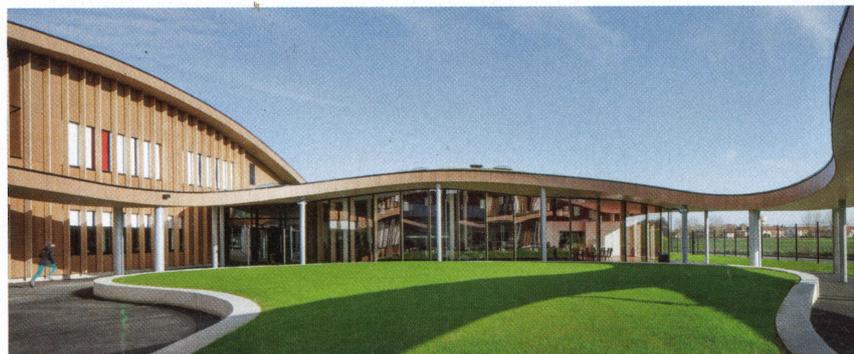
▲ Les courbures et ondulations de la charpente sont réalisées par un platelage bois (chevrons et voliges sur pannes et arbalétriers de la charpente).

De cette volonté d'intégration et d'économie ont découlé des choix techniques limitant le nombre de matériaux à deux, à savoir bois et béton. Le béton, voiles coulés en place et prémurs, est utilisé pour la structure assurant la stabilité au feu et le contreventement du bâtiment. Le bois, lui, vient en charpente – lamellée-collée – pour les zones administration et demi-pension, fermettes bois sur plancher béton pour la zone enseignement. On le retrouve également en ossature sur des façades légères ou encore en montants verticaux faisant office de brise-soleil. Les échelles en ossature bois sont fixées en rives de plancher. Suivant les zones, les essences sont différenciées : clins ajourés en chêne massif de classe 3 pour l'espace demi-pension, panneaux 3 plis en mélèze lasuré pour l'externat et lamellé-collé Douglas pour les brise-soleil. Quant aux sous-faces de couverture, toutes sont aussi habillées de bois : panneaux cintrés 3 plis en hêtre. La couverture est intégralement végétalisée (plantes succulentes type sédum). L'ensemble des équipements techniques est intégré sous cette canopée.

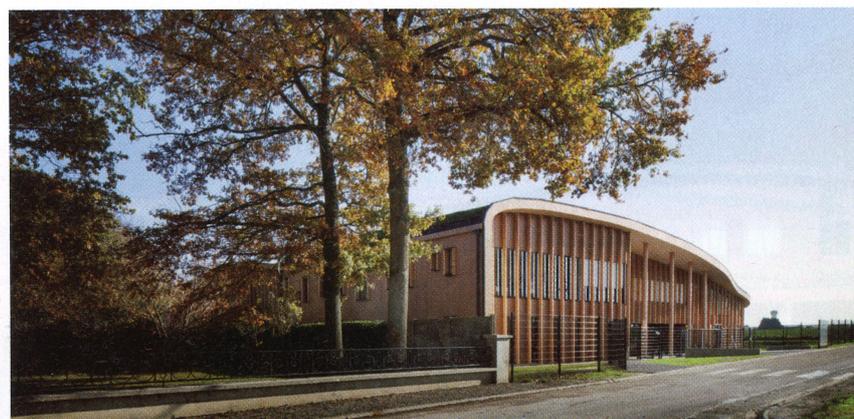
▲ Murs, façades rideaux bois et couverture végétalisée assurent un traitement optimal des thermiques de l'enveloppe du collège.

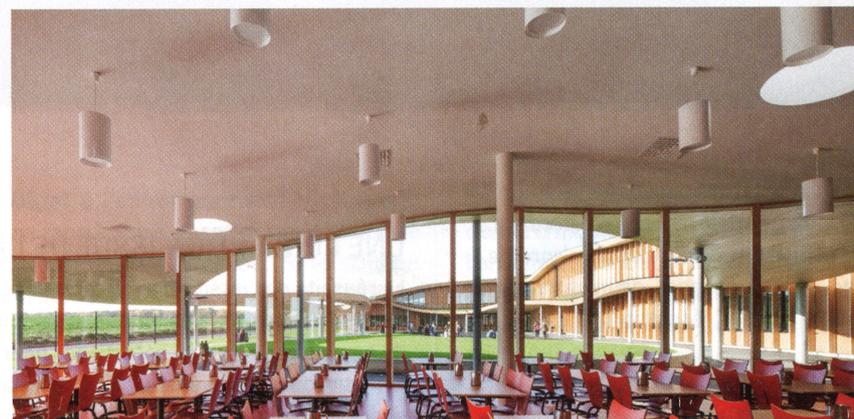
▲ Les menuiseries extérieures sont de deux types : en acier pour les portes et mixtes bois/aluminium pour les grandes baies vitrées qui apportent un maximum de lumière naturelle.
